Informe sobre la estabilidad de las bóvedas y el sistema de contrarresto de la iglesia de Melón (Ourense)

Santiago Huerta Fernández

DEPARTAMENTO DE ESTRUCTURAS DE EDIFICACIÓN
ESCUELA TÉCNICA SUPERIOR DE ARQUITECTURA
UNIVERSIDAD POLITÉCNICA DE MADRID

Madrid, semptiembre de 2010

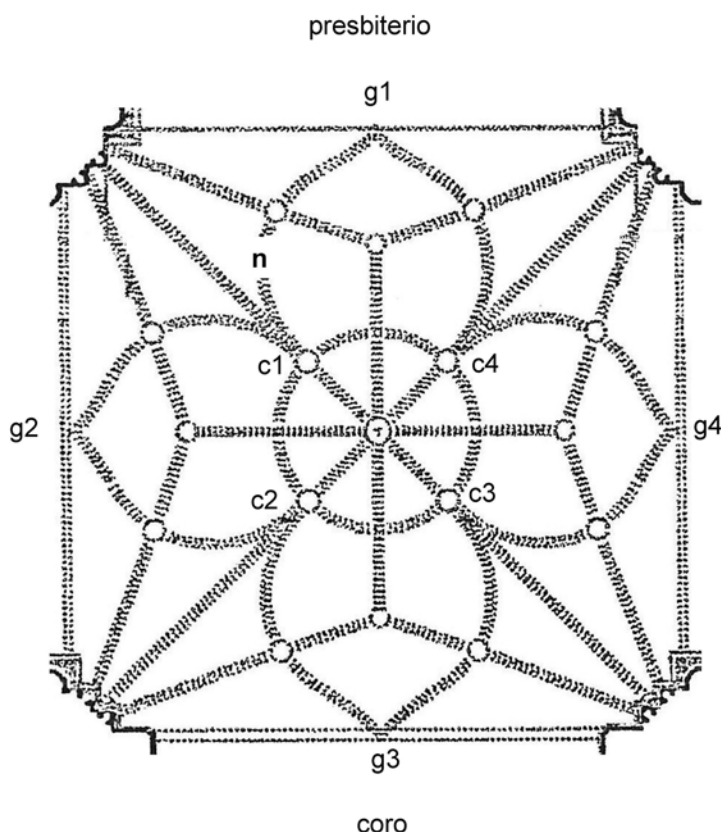
Figura 3

En la figura 3 se ha representado el esquema de la bóveda (lám. 9). Los defectos principales se concentran en los encuentros de los combados en los “pies de gallo” **g** y en las claves secundarias **c**. El nervio caído se ha designado por **n**.

Esquema de la bóveda del crucero, indicando pies de gallo **g**, claves secundarias centrales **c** y nervio caído **n**.

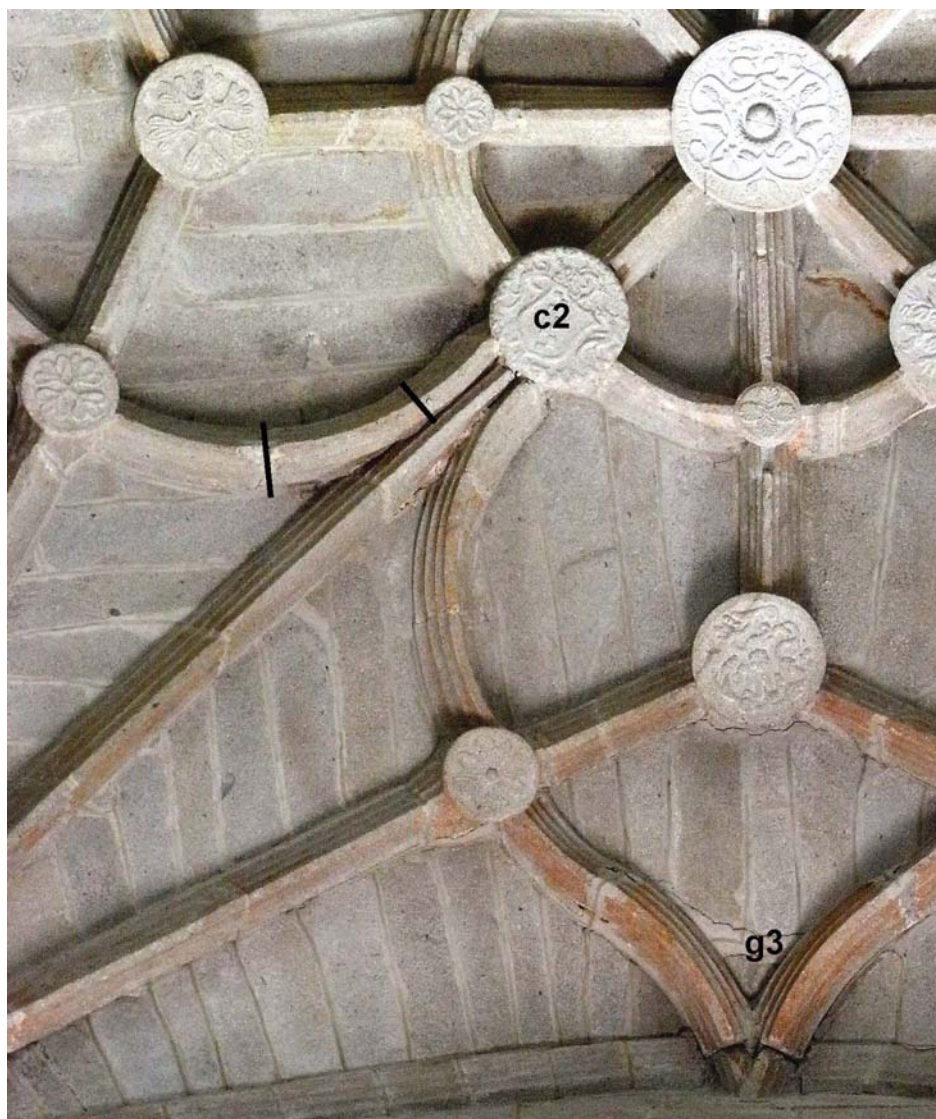
Figura 4

El encuentro de los nervios combados con las claves **c** es, sencillamente, chapucero (lám. 10). Esto se puede deber a un cambio en la traza, que preveía nervios rectos y se dispusieron finalmente combados, realizando una adaptación imperfecta. También puede ser que, sencillamente, el maestro no tuviera la pericia suficiente. En cualquier caso, el encuentro de los tres nervios que acometen a las claves **c** (el tercelete central y los dos combados a los lados) se realiza con dovelas independientes y los combados apoyan lateralmente y de forma precaria contra el tercelete, como puede apreciarse en la foto de la figura 4.

Detalle de la construcción de los nervios de la bóveda. Nótese que los combados están formados por tres dovelas

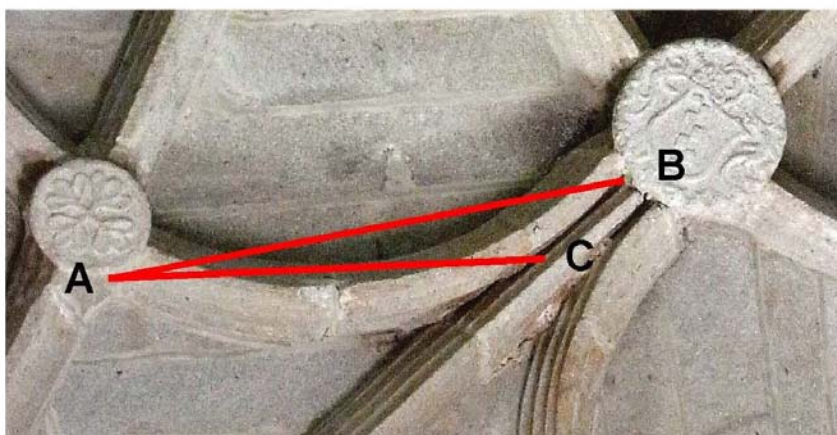
Figura 5

Los combados que acometen a las claves **c** están compuestos de tres dovelas (las juntas se han marcado en uno de ellos). La estabilidad del combado depende de la posibilidad de encontrar una línea de empujes en un plano vertical (carga gravitatoria) dentro del nervio. Esto

es imposible si el apoyo se produce de clave a clave, puesto que un plano vertical no puede estar contenido nunca por la curvatura, figura 5. Sin embargo, si la dovela de la clave **c** está bien asegurada, entonces la línea de empujes sólo debe estar contenida dentro de las otras dos y el empuje se transmite al tercelete y a la plementería. El problema es que el encuentro de los combados con los terceletes en las claves **c** es un encuentro difícil que se ha ejecutado de forma chapucera. El apoyo no es plano y la degradación del mortero o un ligero movimiento de la bóveda, pueden conducir a una cierta holgura con el consiguiente agrietamiento. Esto puede apreciarse en el combado de la lámina 15 que está a punto de caer. Para evitar esta posible holgura, en una bóveda de la catedral de Segovia el tercelete hace cuerpo con la dovela de uno de los combados, asegurando enormemente la unión (lám. 14).

Detalle de la figura 4. El combado de tres dovelas no es estable (línea AB). Si apoya lateralmente contra el tercelete, se vuelve estable, pues la línea AC está contenida dentro del nervio

Posiblemente la mejor solución, y la más económica, es solidarizar las tres dovelas del tercelete y los dos combados, para formar una “piedra” única. Esto se puede hacer, sencillamente, con dos cosidos paralelos al plano superior de los nervios situados a $1/3$ de la altura del nervio, a partir de la plementería. En la figura 6 se indica la situación aproximada de estos cosidos. La ventaja de esta intervención es que no impide un posible agrietamiento de los nervios y, en consecuencia la bóveda mantiene su “plasticidad”, esto es, su capacidad de acomodación a pequeñas variaciones de las condiciones de contorno.

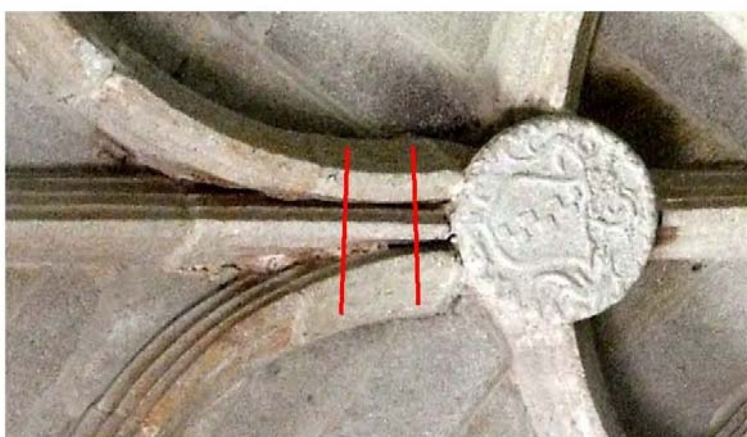
Figura 6

Disposición esquemática de cosidos para unir las dovelas de los combados y el tercelete, adyacentes a la clave

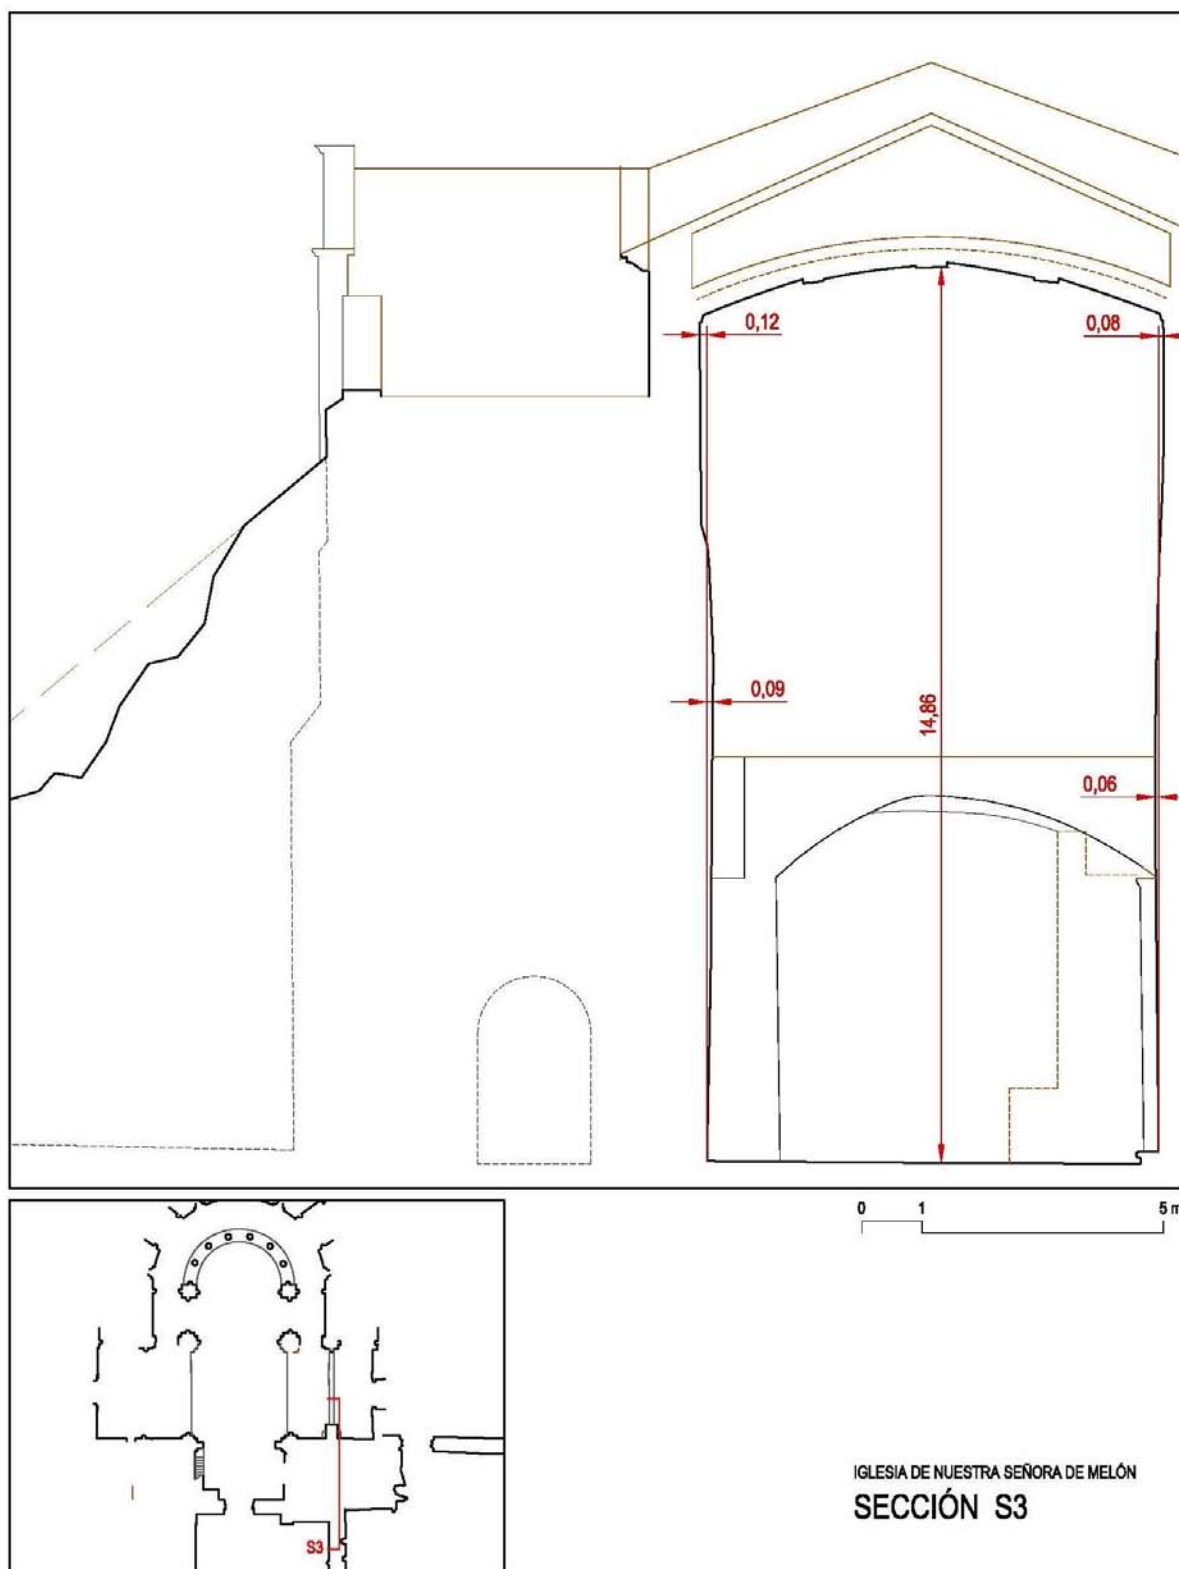
Figura 8
Sección por el macizo C_1 . Nótese el arco de entibo deformado e_3 .

Por este motivo, se construyó primero un contrafuerte **cf** y, resultando insuficiente, se añadió un tercer arco de entibo **e₃**. Este arco no pudo resistir el empuje del relleno y se agrietó, reduciéndose el vano en unos 15 cm (figs. 8–10). El resultado es un levantamiento de la clave de unos 27 cm (figura 12).

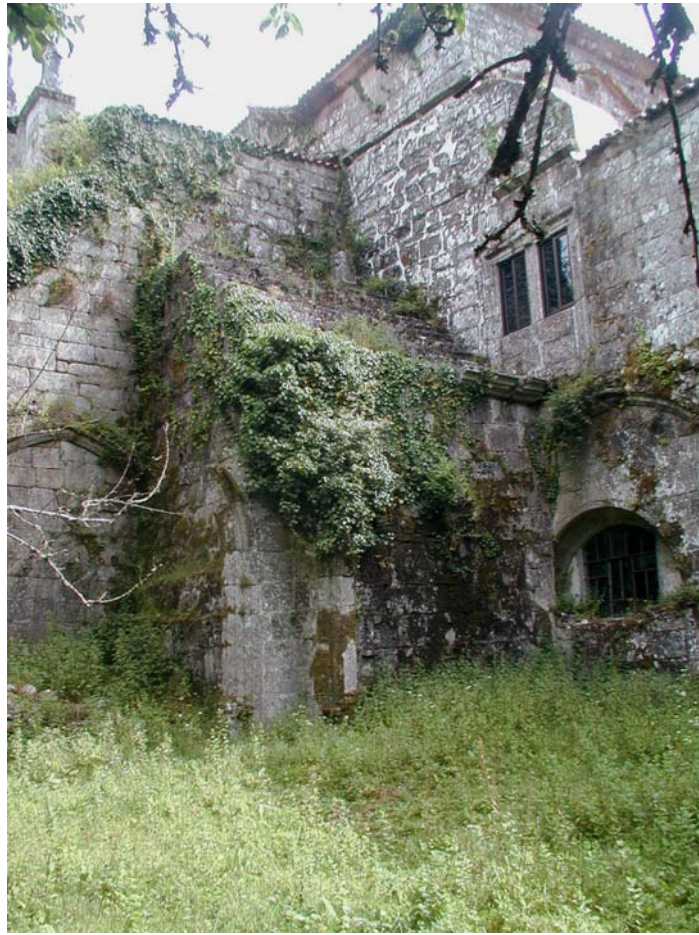
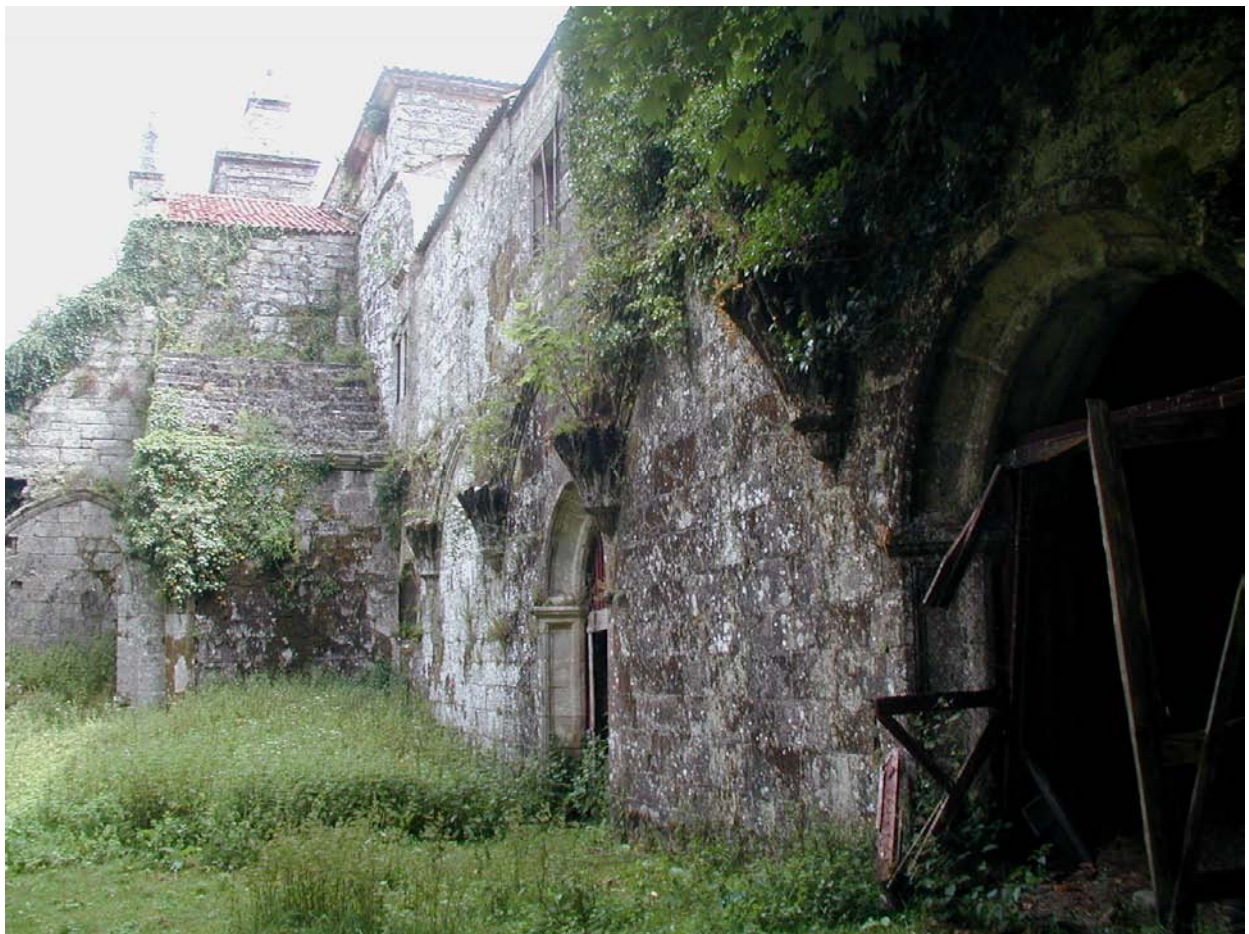
Estado del machón hacia 2004.

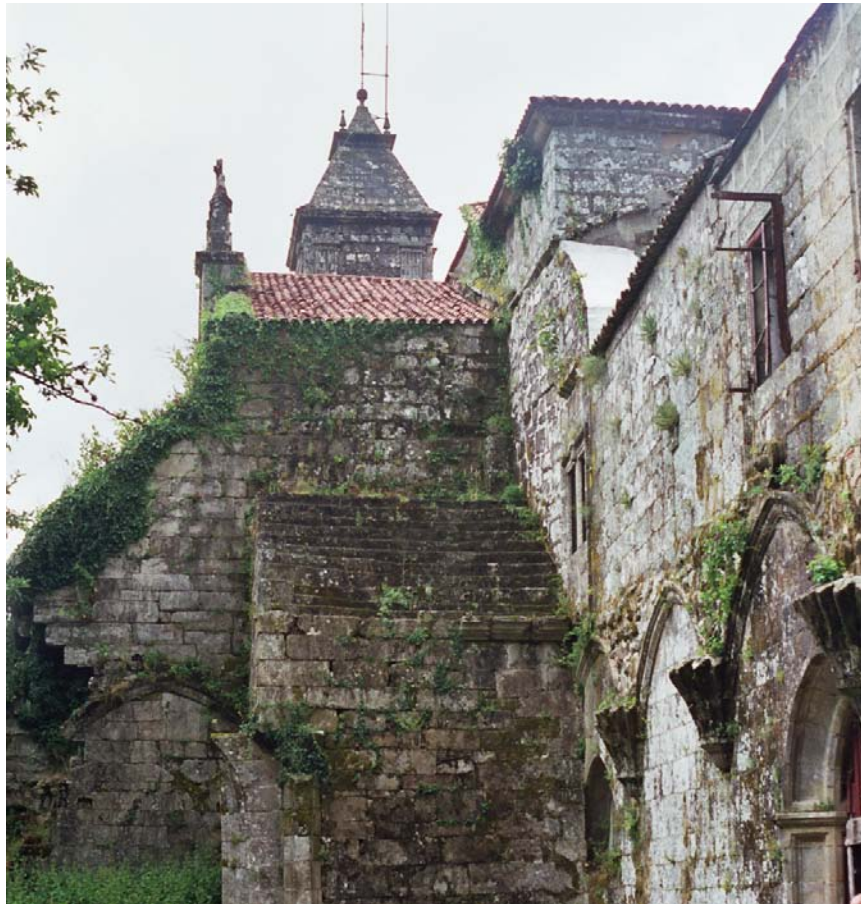
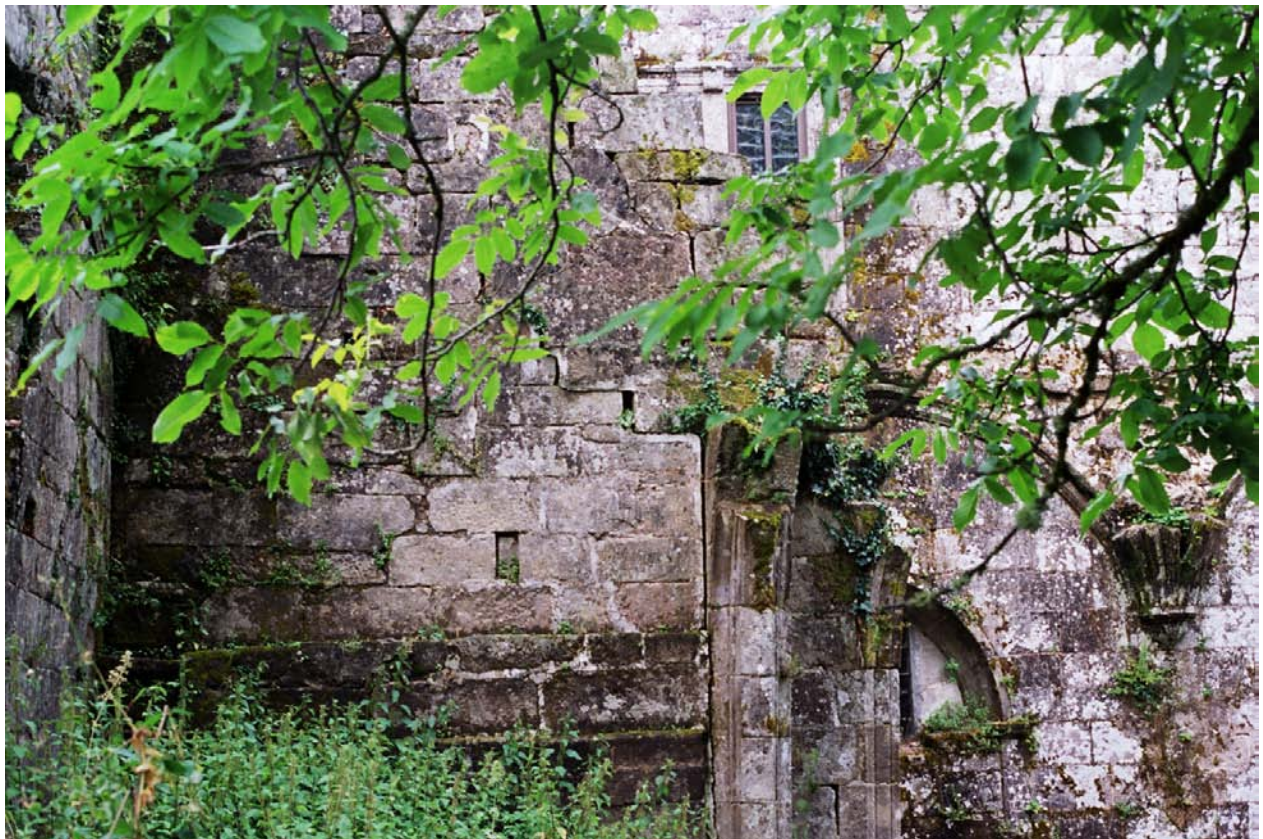
Machón hacia 2005. Arriba, vista de la parte superior. Abajo, vista lateral (con los enjarjes del muro al fondo), que muestra una grieta diagonal, que, en retrospectiva, ya avisaba del empuje del relleno de escombros.

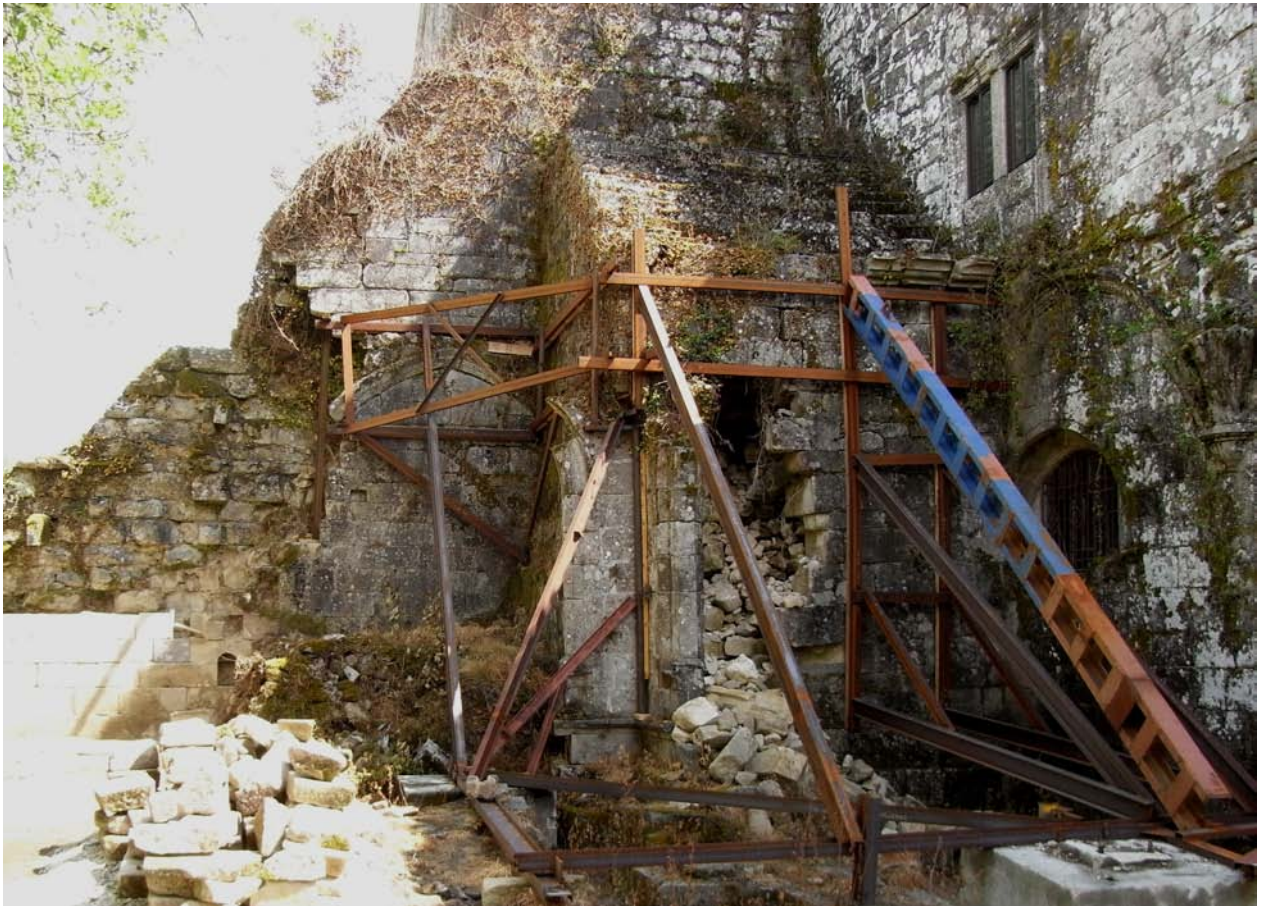
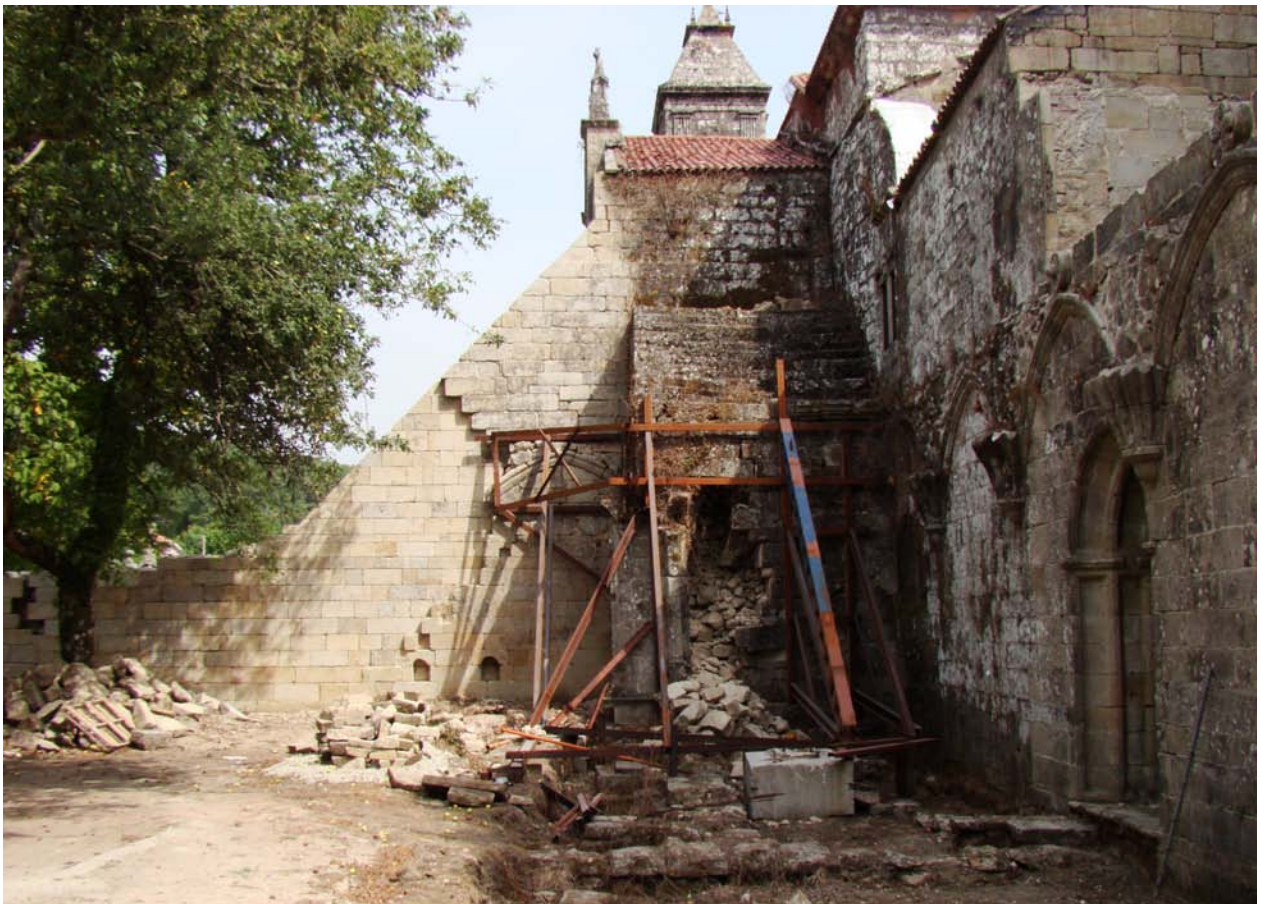
- 6) El machón del claustro tiene también un relleno de escombros, cuyo empuje ha causado el derrumbe parcial del paramento frontal. El machón se debió colocar para prevenir el abombamiento del muro del macizo o, quizá, como consecuencia de algún derrumbe parcial en la parte inferior, hoy tapado por el machón.
- 7) El machón no es necesario para la estabilidad de las bóvedas de la iglesia. Se recomienda retirarlo con extrema precaución, empezando desde arriba y sometiendo el curso de los trabajos al resultado de las observaciones a medida que progresa el desmontaje.
- 8) Es posible que haya que colocar tirantes horizontales como los descritos en el apartado 5). No se puede saber hasta ver el estado de la fábrica que tapa el machón.

Machón con el paramento hundido, antes y después de la reparación del antiguo muro de la iglesia.

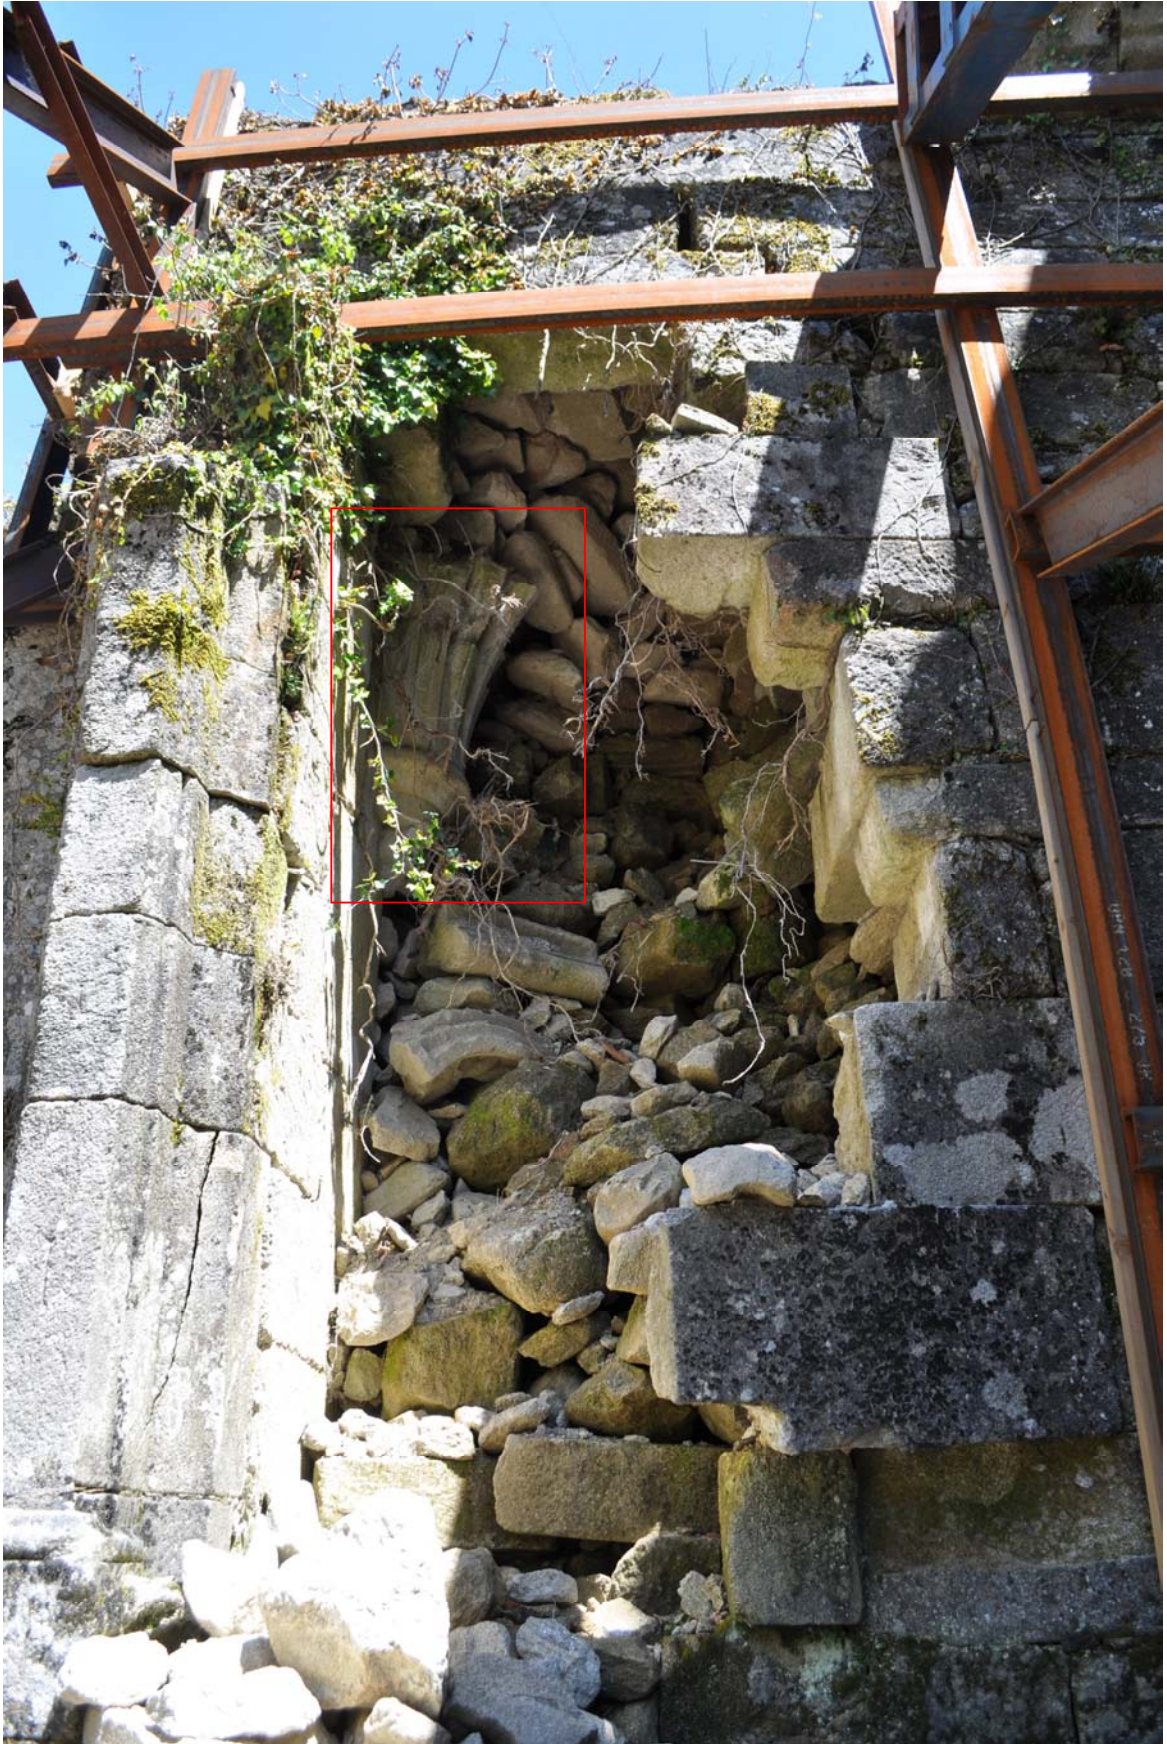
Vista del relleno interior del machón tras el hundimiento del paramento. Pueden apreciarse restos del hundimiento de la nave. También se puede ver el enjarje de la bóveda del claustro hundido (recuadro).

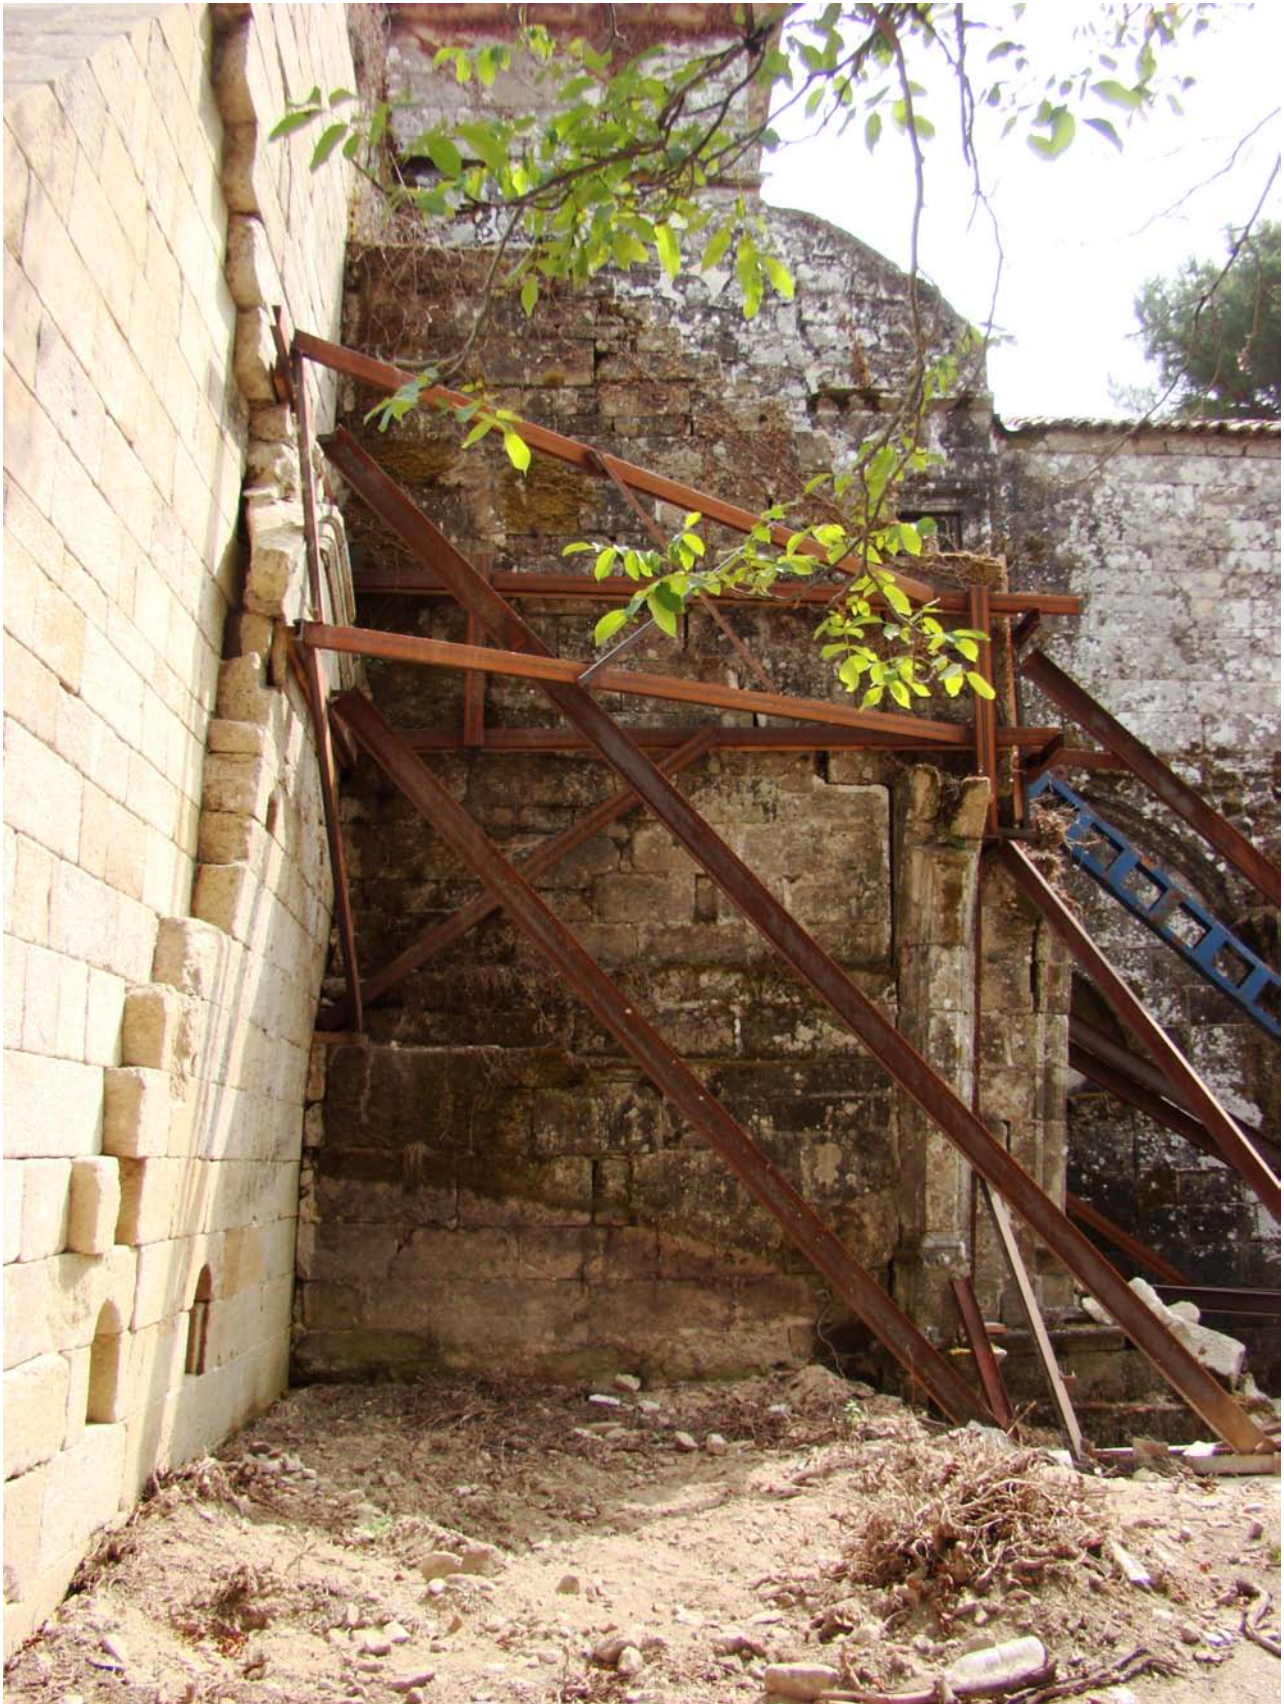
Vista lateral del machón, mostrando la misma grieta diagonal que en el estado anterior al hundimiento del paramento frontal.

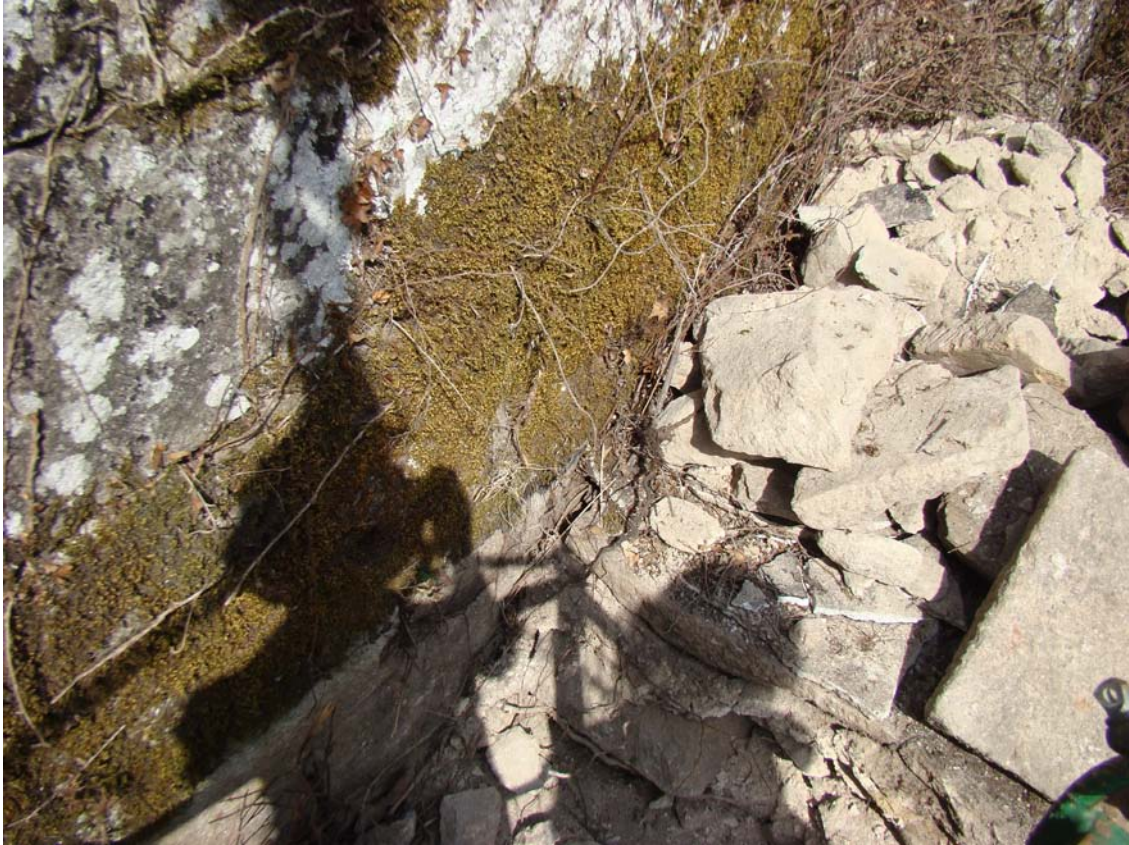
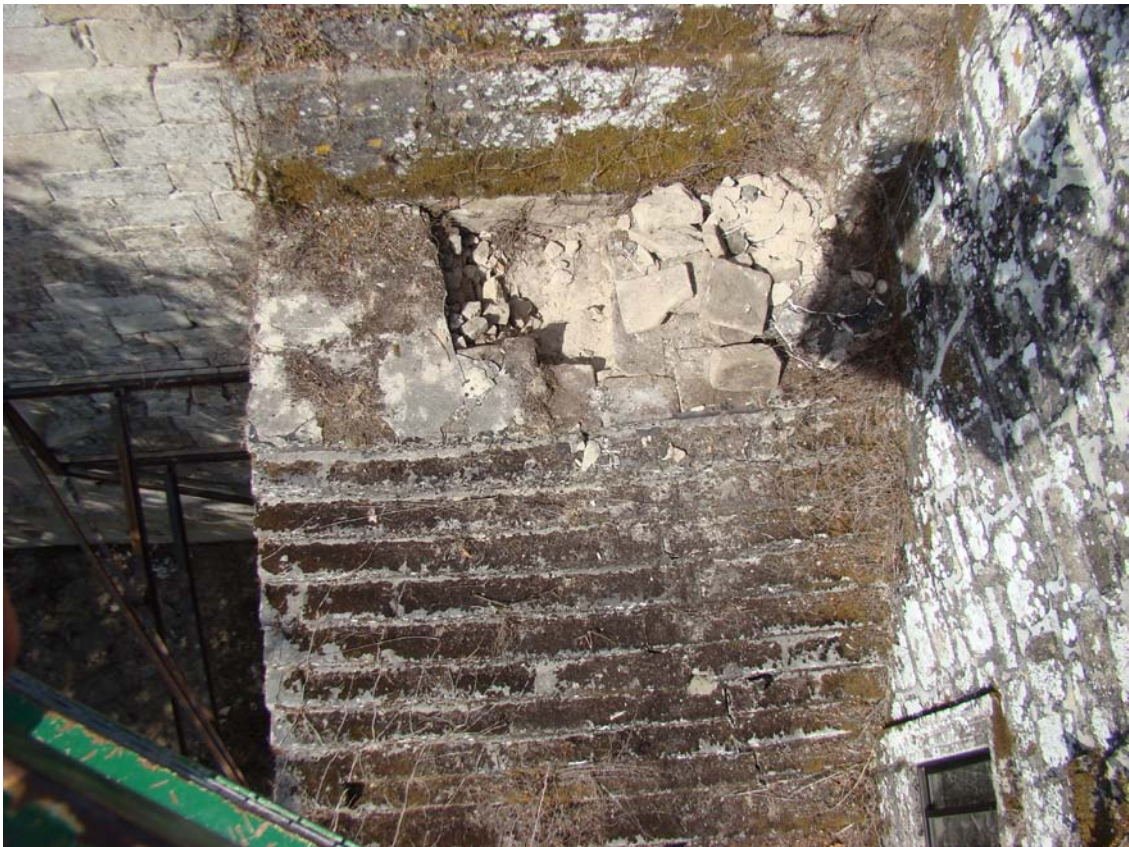
Desmontaje parcial de la cabeza del machón, mostrando relleno de cascote y tierra.

En el contexto del proceso de consolidación de la ruina del Monasterio que ahora se ejecuta, resulta deseable retirar el machón **M**. Se ha recomendado empezar su desmontaje desde arriba y desde grúa, para ver el aspecto del paramento del macizo **C₁**. Esta obra se ha iniciado ya (lám. 26).

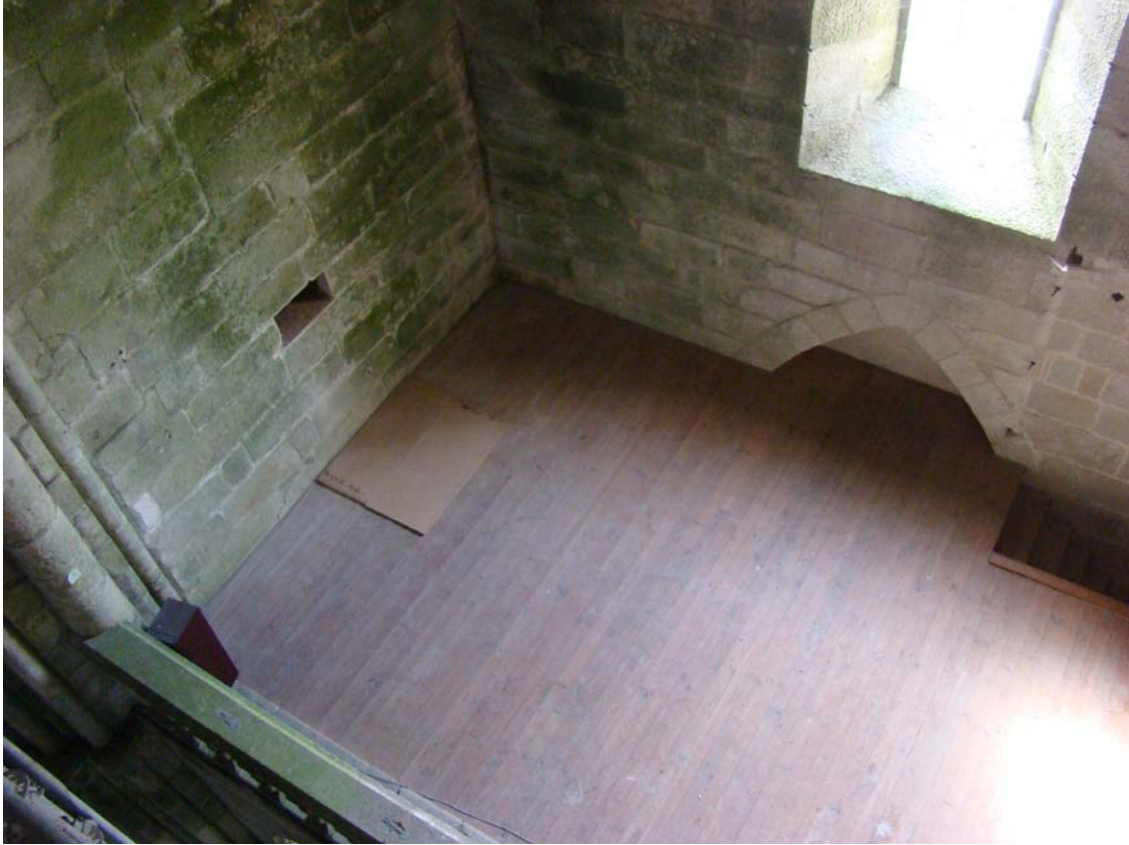
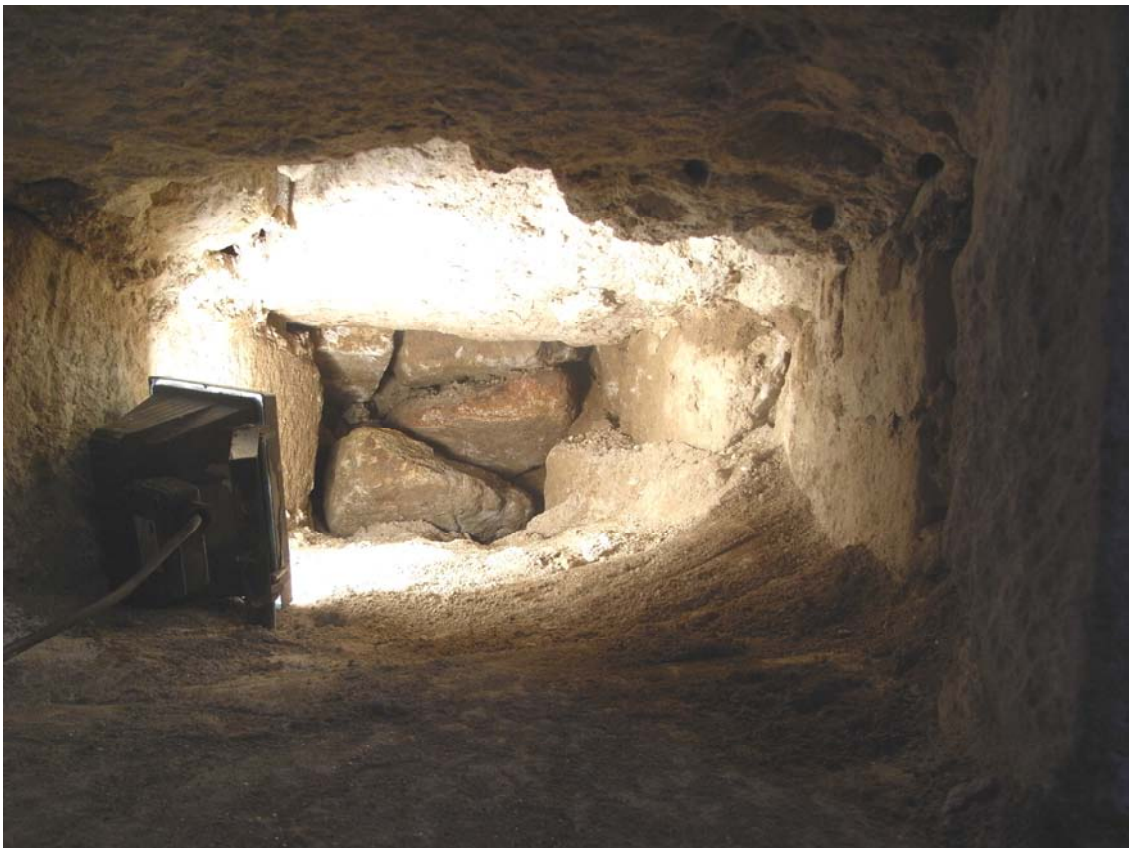
- 4) El macizo lateral derecho (mirando al altar) a los pies del coro está relleno de escombros hasta una altura de, al menos 5 m en que se ha hecho un cata. El escombros no fue aparejado y empuja contra los paramentos y esto hizo necesario la colocación de un contrafuerte y un arco de entibo.
- 5) La situación en la actualidad parece estable, pero la colocación de un sistema de tirantes horizontales, anclados a chapas en el exterior de los paramentos, resolvería los posibles problemas. No parece una actuación urgente pero sería deseable.

Cata en el muro adyacente al machón, al nivel del coro, que muestra el relleno de escombros.

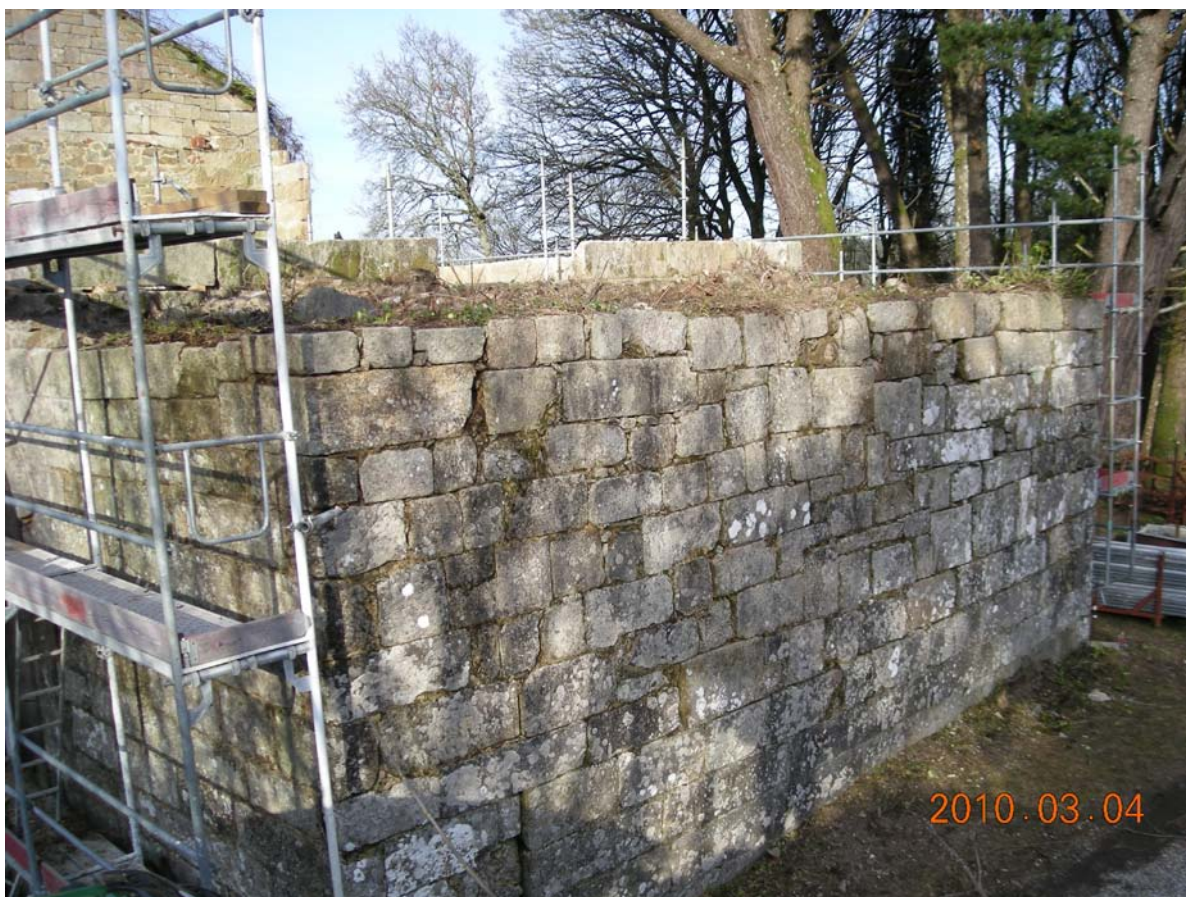
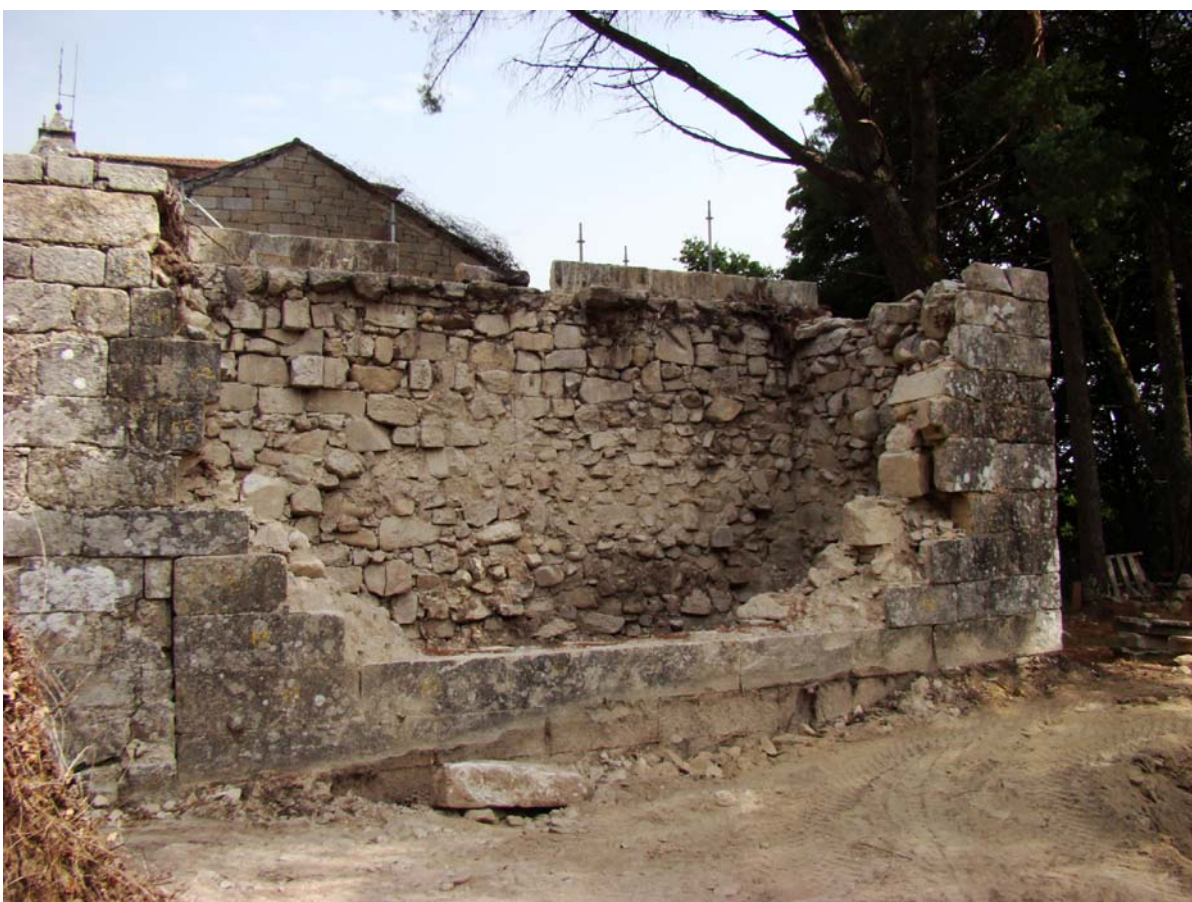
Estancia ciega, rellena de escombros. Arriba el estado en 2004. Abajo, Tras el hundimiento del paramento y el vaciado del escombros.
